## POROČILO

### 1.) UVOD

Občina Žiri ima precej razpršeno poselitev in veliko prisotnost površinskih vodotokov. Z namenom optimizacije obsega dela in stroškov v sklopu priprave hidrotehničnih strokovnih podlag za OPN je bilo dogovorjeno, da se 10 lokacij, ki se nahajajo v bližini vodotokov in so ob pojavu visokih vod potencialno ogrožena, obdela na enostavnejši način. V nadaljevanju so podani opisi obravnavanih lokacij ter pričakovanega vodnega režima. Le-ta je bil določen na osnovi ugotovitev ob terenskem ogledu in glede na hidromorfološke značilnosti območja.

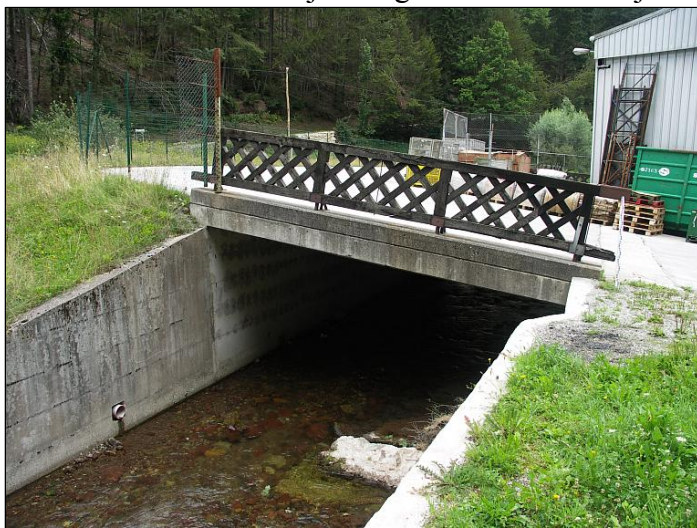
Slika 1: premostitev nad obratom Termopola

nadaljevanju svojo pot nadaljuje pod imenom Hobovščica) izvedena premostitev s svetlo odprtino B/H=5.5/2.5 m, nad premostitvijo pa je najožji odsek struge širok 5 in visok 2.3 m ( $F=11.5 \text{ m}^2$ ). Dolvodno od mostu je struga urejena – desni breg predstavlja obrežni zid (ki je bil po poplavih leta 1990 nadvišan za cca. 0.5 m), levi breg pa je deloma utrjen z lomljencem v betonu oz. poraščen z vegetacijo. Višina zidu ob obratu Termopola znaša med 2.2 in 2.7 m, širina struge pa presega 6 m.

Ob 100-letnem pojavu bi bilo tako pričakovati zapolnitev struge in mostne odprtine nad obratom, zaradi česar bi prišlo do prelivanja viškov vod v zaledje hale Termopola. Pretok vode bi lahko krepko presegel  $10 \text{ m}^3/\text{s}$ . V primeru tovrstnega pojava bi bila otežkočena tudi evakuacija iz objekta.

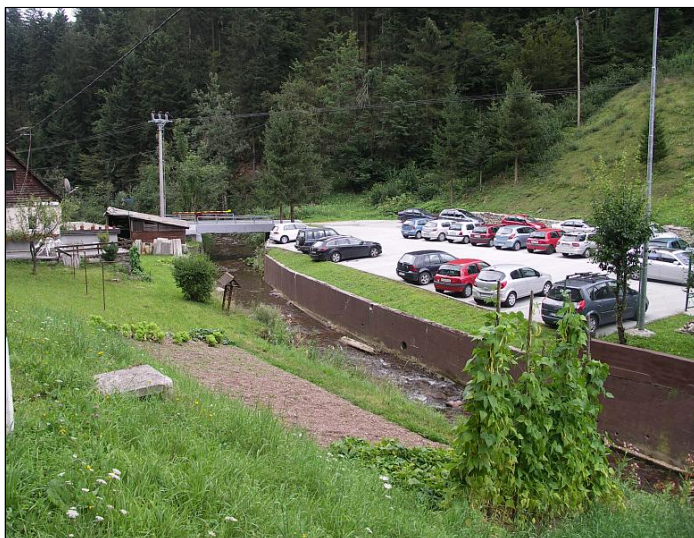
Slika 2: urejena struga Sovodenjščice na vzhodnem delu obrata

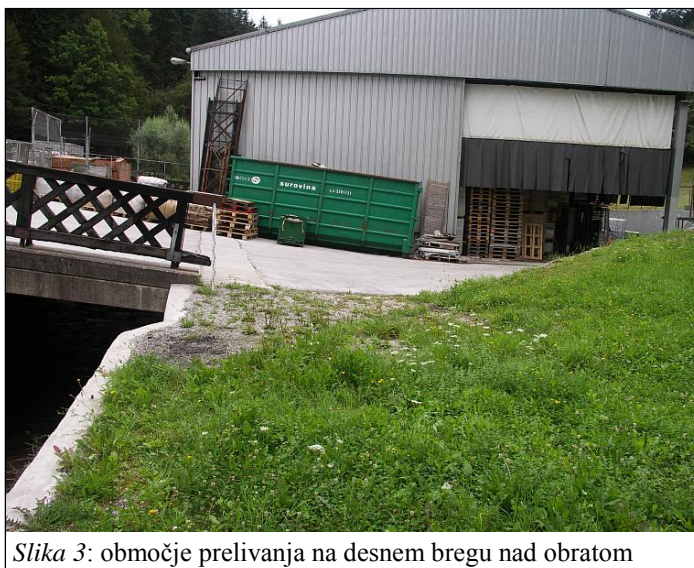
Slika 3: območje prelivanja na desnem bregu nad obratom

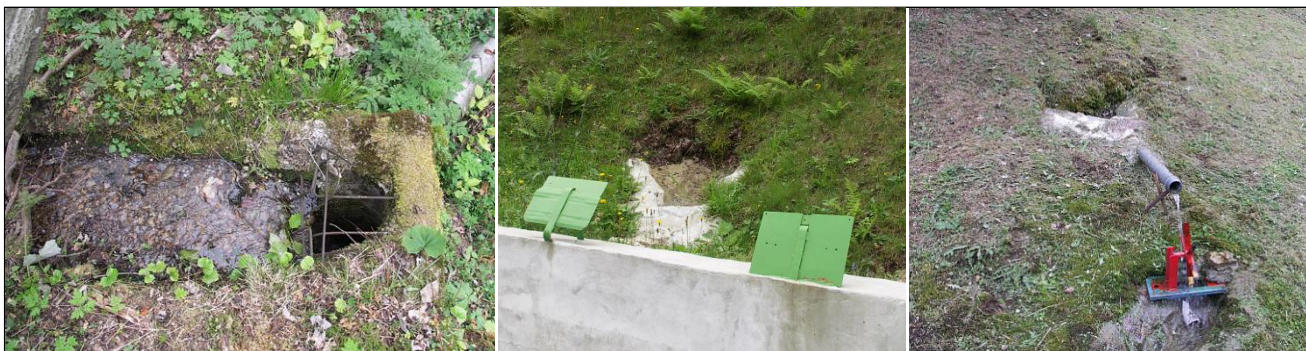
zaledne vode. Mestoma se pojavljajo manjši pobočni izviri, nad proizvodno halo pa se zaključi tudi manjša grapa. Vode iz te grape so speljane v cevno prekritje, ki pa zaradi poddimenzioniranosti in tudi rešetk na vtoku (velika možnost zamašitve) ni zmožno prevajati celotne količine dotekajoče vode. Tako se vode, ki proti hali dotekajo po pobočjih, zbirajo v manjši muldi nad podpornim zidom ob objektu. Šele ob prelitju mulde, pa lahko vode dotekajo tudi do samega objekta. V tem primeru vode odtekajo po asfaltirani poti vzdolž hale. Zaradi dvignjenega praga na enem od vstopov v objekt ter sorazmerno majhne količine

Slika 4: vtok v prekritje (levo) ter pobočni izviri v zaledju proizvodne hale

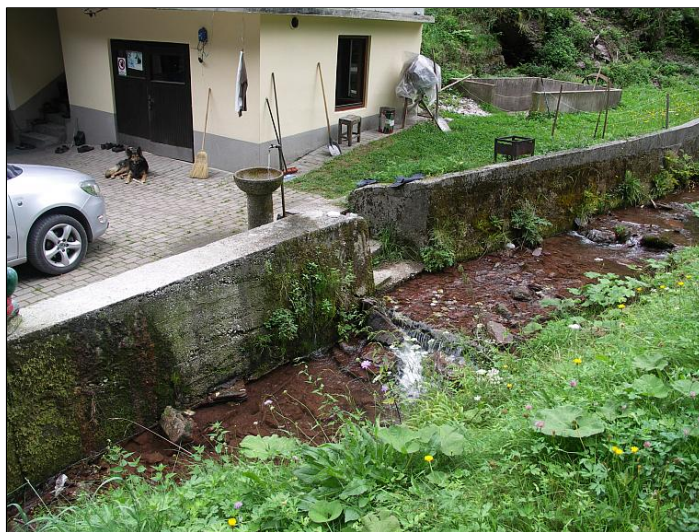
Slika 6: struga Zabrežnika na območju domačije Tolar

je desna brežina izvedena s približno 1 m visokim obrežnim zidom, ki pa je na krajšem odseku zaradi dostopa v strugo (stopnice) prekinjen. Višina vrha brežine na tem mestu je le 75 cm. Obravnavana domačija je bila v bližnji preteklosti že poplavljen (1990, 2012) v letu 1926 pa so visoke vode celo odnesle prvotno domačijo (vključno z nekaj drugimi objekti v dolini). Tako pretekli dogodki kot tudi dejansko stanje na terenu opozarjajo, da je obravnavana lokacija še vedno poplavno ogrožena.

Glede na velikost prispevnega območja ( $F=1.15 \text{ km}^2$ ) je možno na lokaciji obravnavane domačije pričakovati stoletni pretok  $12 \text{ m}^3/\text{s}$ , ocenjena prevodnost struge nad prepustom pa je približno  $5 \text{ m}^3/\text{s}$ . Dodatno nevarnost predstavljajo tudi erozijski pojavi, pri katerih lahko pride do erodiranja in odlaganja večje količine materiala, zaradi katerega se lahko bistveno spremeni vodni režim.

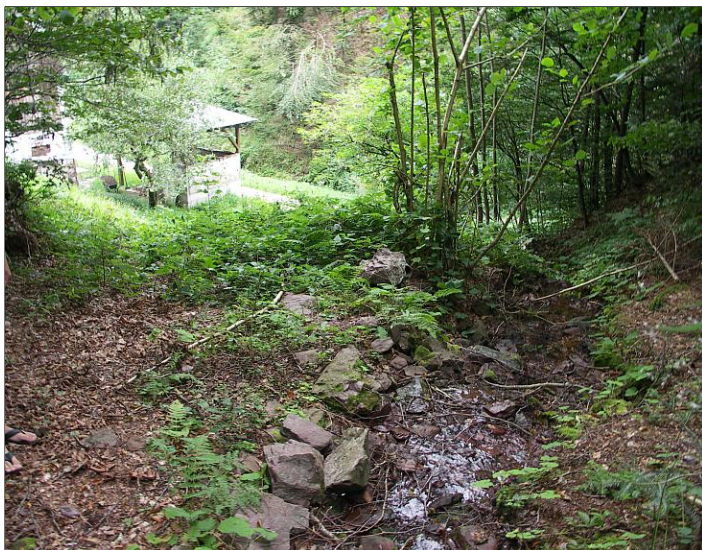
Slika 7: struga hudournika na izhodu iz doline (na vrhu vršaja)

lokalne ceste in hudournika je izvedeno s prepustom premera 80 cm. Nad prepustom je opazen izrazit vršaj, ki sega vse do gospodarskega poslopja. Prav tako je na izhodu iz grape zaradi odloženega materiala struga potoka zelo plitva, zato je možno ob povišanih pretokih pričakovati razlivanje iz osnovne struge in tok po večjem delu vršaja – tudi do gospodarskega objekta.

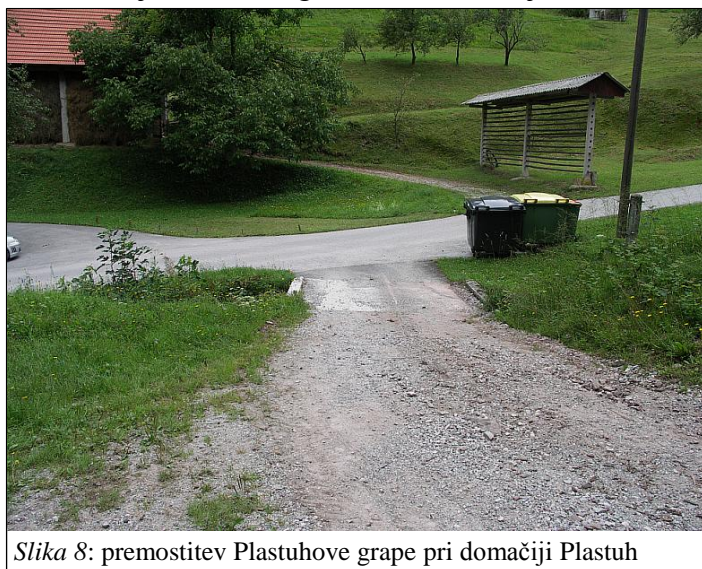
Slika 8: premostitev Plastuhove grape pri domačiji Plastuh

Višinsko je postavljena precej nad dolinsko dno in s tem izven vplivnega območja potoka. Na ožjem območju domačije je preko struge izveden škatlast prepust dimenzij 2/1.7 m ( $F=3.4 \text{ m}^2$ ). Prispevno območje potoka do prepusta ima površino 0.5 km<sup>2</sup>, kar glede na hidrološka izhodišča lahko povzroči stoletne pretoke ranga 6 m<sup>3</sup>/s. Glede na pričakovane vodne količine lahko potrdimo ustreznost prepusta (ob predpostavki, da sočasno niso aktivirani tudi intenzivni erozijski procesi).

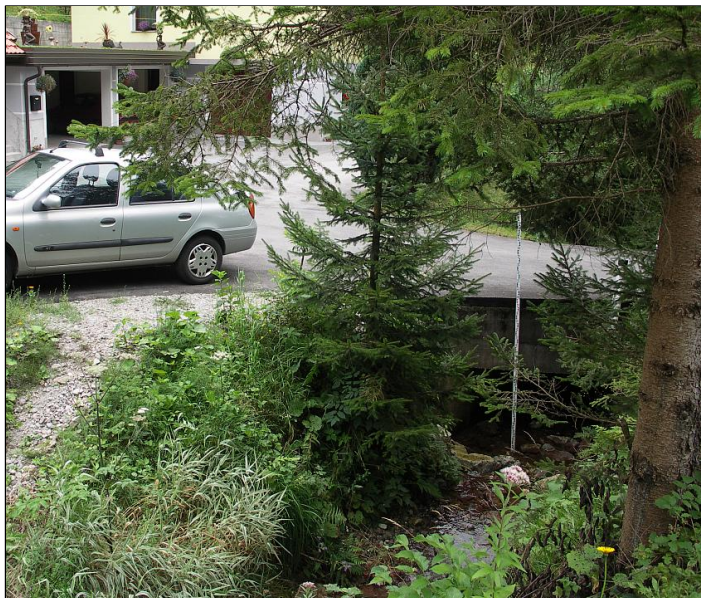
Slika 9: prepust na območju novejšega stanovanjskega objekta nad domačijo Plastuh

je izveden s škatlastim prepustom dimenzije B/H=1.9/1.1 m ( $F=2.1 \text{ m}^2$ ). Velikost odprtine teoretično zadošča za prevodnost pričakovanih 100-letnih visokih vod, vendar nizka višina odprtine lahko po drugi strani povzroči zaklinjenje plavja na prepustu in s tem njegovo (delno) zamašitev. V tem primeru bi se vode razlivala predvsem na lokalno cesto na desnem bregu. Pritličje bližnjega objekta je sicer višinsko postavljeno nad nivo vrha prepusta, vendar lahko ob izjemnem primeru odlaganja plavin in plavja (tudi v strugi nad nadstreškom za vozila) vode

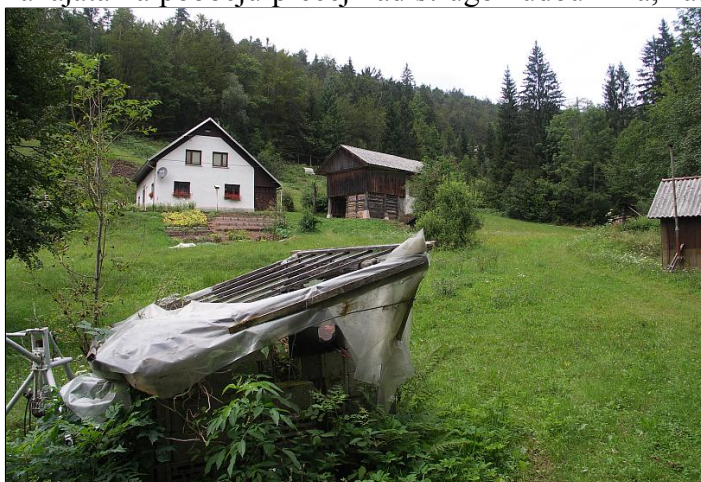
Slika 10: domačija Potoč

Pričakovane stoletne visoke vode (glede na prispevno območje  $F=1.7 \text{ km}^2$ ) znašajo okoli  $15 \text{ m}^3/\text{s}$ . Zaradi strmega naklona struge je poleg samega razlivanja vod pričakovati tudi erozijske procese, ki lahko v izjemnih primerih ogrozijo tudi spodnje gospodarsko poslopje. Ker je struga zaraščena z drevjem, je možno

ob intenzivnejših visokovodnih pojavih pričakovati tudi lokalno kopičenje plavja in zmanjšanja pretočnosti struge. Visoke vode se lahko razlijejo iz osnovne struge na desni breg, vendar zaradi konfiguracije terena ostajajo v ožjem pasu vzdolž struge.

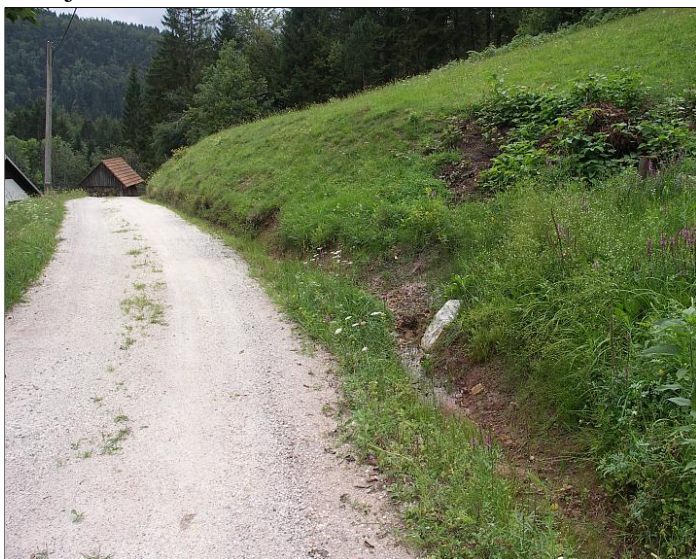
Na pobočjih nad domačijo so prisotni tudi posamezni izviri in 2 manjši potočni strugi. Dotekajoča voda se zbira predvsem v obcestnem jarku, del pa odteka po manjši depresiji severno od domačije. Ob obilnejših padavinah odvodni sistem na cesti ne bi bil sposoben odvajati vseh meteornih vod, zato bi del vod lahko cesto prelival in zatekal k bivalnemu objektu.

Slika 11: izvorno območje nad domačijo Potoč

Zaradi majhnega prispevnega območja količina zalednih vod sicer ne predstavlja visoke ogroženosti za domačijo, kljub vsemu pa jo zaledne vode lahko dosežejo in povzročijo določen obseg škode.

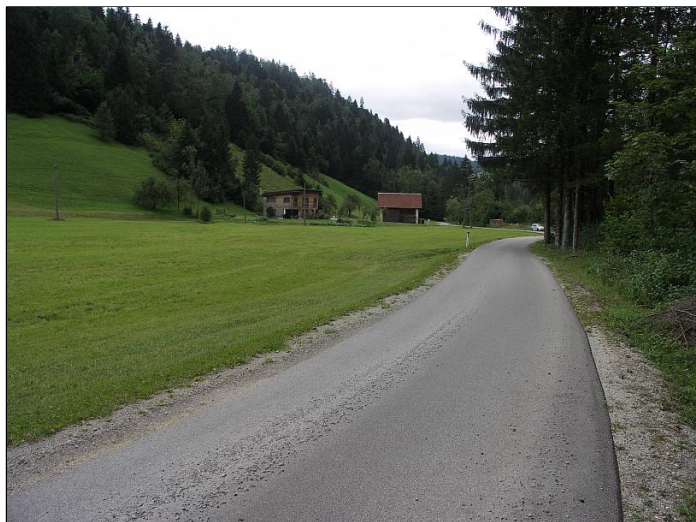
Slika 12: dolina Žirovnice na širšem območju občinske meje

teče po široki dolini. Struga prehaja od vznožij pobočij na levem bregu do vznožij na desnem bregu, pri čemer jo pogosto prečkajo raznovrstne premostitve. Struga je pretežno poraščena z drevesno in grmovno zarastjo, medtem, ko so okoliške ravninske površine travnate.

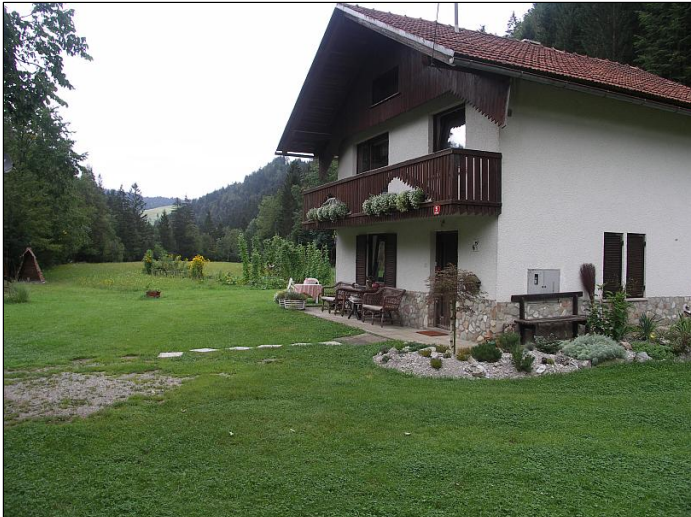
Slika 13: stanovanjski objekt na desnem bregu Žirovnice

objekta na desnem bregu, pa so bile sledi na ravnici ob objektu – voda se je na tej lokaciji ob zadnjem visokovodnem dogodku razlivala iz struge.

struge. Pri večjih visokovodnih pojavih (npr.  $Q_{100}$ ) pa bi lahko prišlo do poplavnega toka po širšem dolinskem dnu. Objekt na desnem bregu je bistveno bolj poplavno ogrožen od objekta na levem bregu, za katerega pa je brez natančnejših analiz težko določiti dejansko poplavno nevarnost (ki pa sicer obstaja). Zahodno od objekta na levem bregu je prisoten tudi aktiven izvir, ki je voden v manjši jarek ter nato pod cesto s prepustom premera 50 cm speljan v Žirovnico. Na dolinsko dno se na širšem obravnavanem območju steka tudi

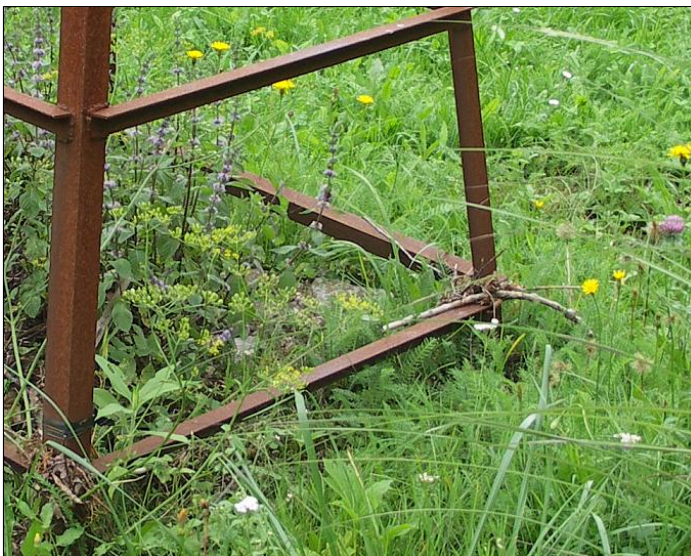
V širšem prostoru so bile ob terenskem ogledu opažene sledi visokih vod. Na odseku nad obravnavano lokacijo so bile sledi mestoma na vrhu struge, na območju stanovanjskega

Slika 14: sledi poplave na železni konstrukciji v bližini objekta na desnem bregu

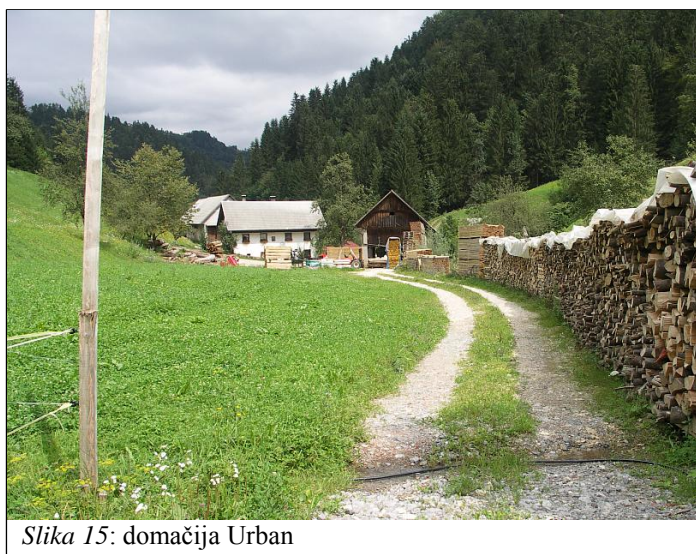
Domačija Urban se nahaja v povirnem delu doline Osojnice. Širše območje domačije je zelo vodnato, saj je poleg Osojnice v neposredni bližini prisotnih več izvirov. Največji je kraški izvir Urbanov grad, ki se izliva v Osojnico pri domačiji Urban. 120 m nad domačijo se Osojnici priključi Pezdelova grapa. Morfološko prispevno območje obeh hudournikov ima površino  $0.57 \text{ km}^2$ , pri čemer pa se je potrebno zavedati, da imata oba obenem tudi obširno kraško zaledje na območju Govejka oz. Gorenjega Vrsnika. Zaradi težko določljivih prispevnih območij in podzemnih povezav, se je brez detajlnejše analize in opazovanj, ki presegajo obseg predmetne naloge, nemogoče natančneje opredeliti do pričakovanih merodajnih vodnih količin. V nadaljevanju smo z namenom podajanja osnovnih hidrotehničnih značilnosti območja, vodne količine, ki izhajajo iz morfološkega prispevnega območja, povečali za 35%. Pri temu je potrebno tudi poudariti, da kraške visoke vode in

Slika 15: domačija Urban

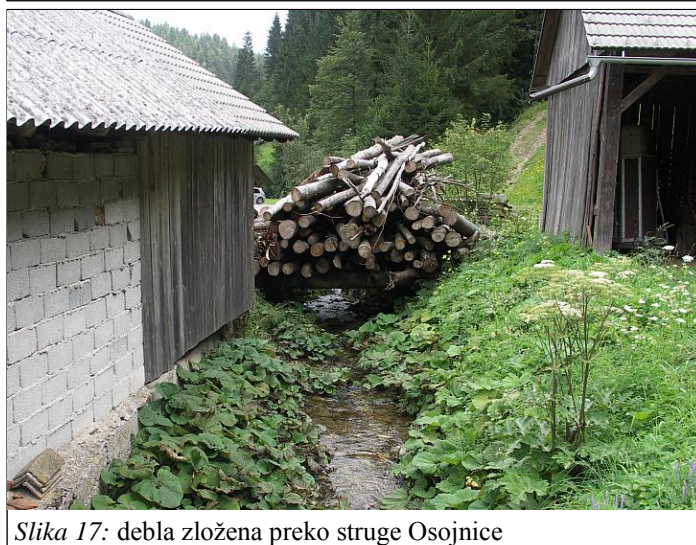
Slika 17: debbla zložena preko struge Osojnice

breg je izvedeno s škatlastim prepustom dimenzij  $B/H=2.9/1.35 \text{ m}$  ( $F=3.9 \text{ m}^2$ ), ki načeloma še prevaja 100-letni pretok. Dolvodno od premostitve pa so preko struge skladiščena debbla. Odprtina pod debli je nizka in ne omogoča prehoda 100-letnih vod. Dodatno je možno na območju prekritja pričakovati kopičenje plavja in s tem dodatnega razlivanja na območje domačije. Na predmetni lokaciji je nizek tudi potek

vrha leve brežine, zato bi tudi v primeru odstranitve debel na tej lokaciji lahko pričakovali razlivanje iz struge na lokalno cesto.

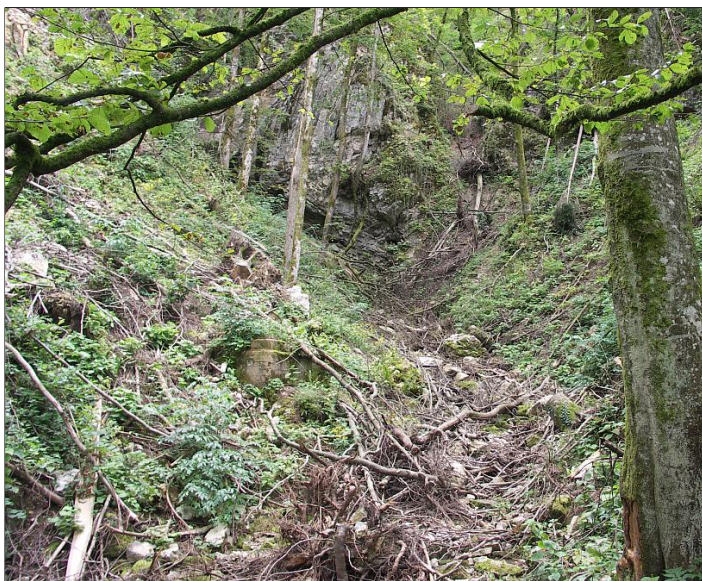
Slika 18: izvorno območje Urbanovega gradu

Kraški izvir Urbanov grad se nahaja v neposredni bližini domačije. Struga je na zgornjem odseku neporaščena, a polna drevesnih ostankov. Spodnji tok potoka pa je gosto poraščen z grmovno in deloma tudi drevesno zarastjo. Ob visokovodnih pojavih je realno pričakovati, da bo del vejevja iz zgornjega odseka struge odplavilo proti domačiji. Pri tem lahko pride do popolne ali delne zamašitve struge in posledično do prelivanja vod predvsem na levi breg. V tem primeru bi bilo lahko poplavno ogroženo gospodarsko poslopje na levem bregu.

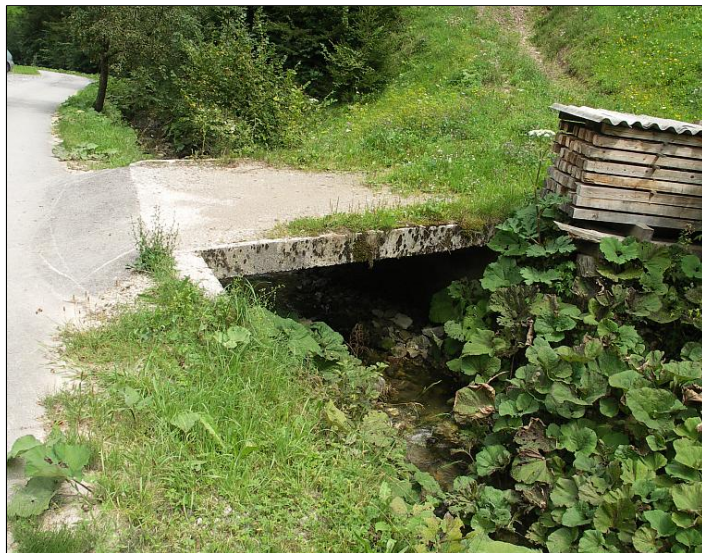
Slika 19: premostitev preko Osojnice dolvodno od domačije

Dolvodno od domačije je pod sotočjem z Urbanovim gradom preko struge Osojnice izvedena še tretja premostitev dimenzij  $B/H=3.2/1.5$  ( $F=4.8 \text{ m}^2$ ).

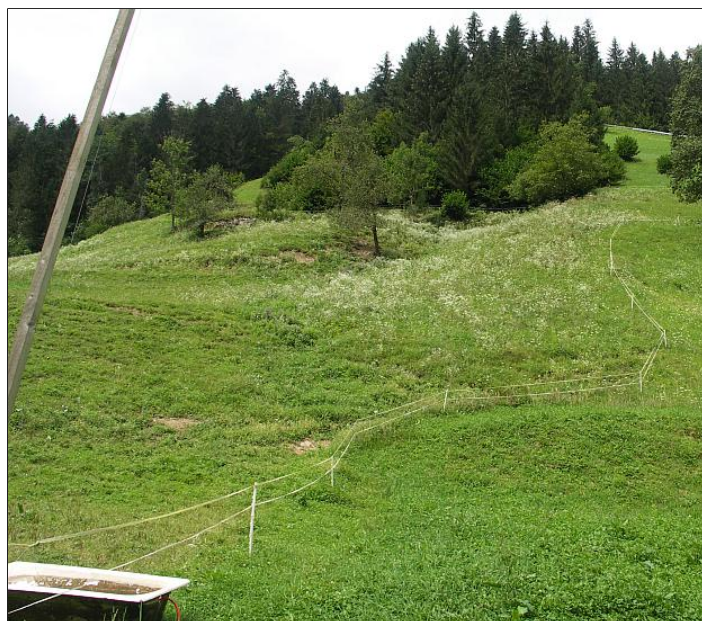
Slika 20: območje manjšega pobočnega izvira nad domačijo

Gorvodno od domačije se na pobočjih Kroga pojavljajo tudi izvirske vode. Dotekajoče vode se zbirajo v manjših jarkih, ki nato prečijo poljsko pot. V primeru večjega dotoka (in ob upoštevanju dejstva, da so sedaj vzdolž struge Osojnice zložena drva, ki otežujejo komunikacijo med zalednimi vodami in strugo) je možno pričakovati, da bo del vod zatekal proti domačiji tudi po poljski poti. Zaradi delnega razbremenjevanja v strugo Osojnice, bi bilo teh vod sorazmerno malo.

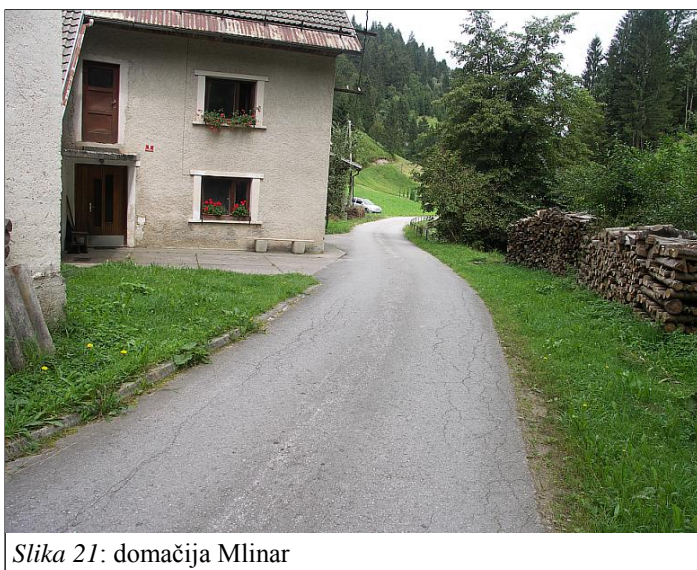
Domačija Mlinar se nahaja približno 300 m dolvodno od domačije Urban. Postavljena je vzdolž lokalne ceste, ki loči domačijo od struge Osojnice. Na območju domačije sta 2 premostitvi s pravokotnim pretočnim prerezom: zgornja ima odprtino B/H=2.7/1.3 m, spodnja pa B/H=2.75/1.5 m. Struga je na celotnem odseku vzdolž domačije urejena z obrežnim zidom povprečne višine 1.4 do 1.6 m.

Slika 21: domačija Mlinar

Glede na pričakovane visoke vode ter dimenzije struge in prepustov, je na lokaciji domačije Mlinar možno ob 100-letnem pojavu pričakovati razlivanje iz struge. Ker se vsi objekti

nahajajo približno na nivoju ceste, so tako tudi pod vplivom visokih vod. Ker je pretočni koridor med desnim bregom in objekti domačije dokaj ozek, je možno ob visokovodnih pojavih pričakovati sorazmerno visok doseg poplavne vode. V primeru zamašitve katerega od prepustov pa lahko globine poplavne vode bistveno presežejo vrednost 0.5 m.

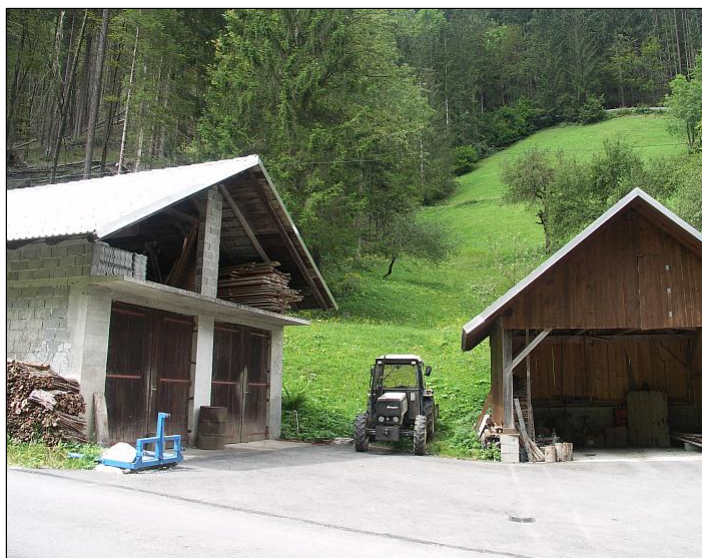
Slika 22: vršaj hudournika v zaledju domačije Mlinar

Poleg Osojnice so na ožjem območju domačije Mlinar prisotne tudi zaledne vode. Najbolj intenziven je manjši hudournik na južnem delu domačije. Njegov vršaj se razteza vse do gospodarskih objektov domačije. Ob intenzivnih padavinskih situacijah se lahko vode razlijejo iz struge in po širšem območju vršaja dotekajo do objektov. Možno je tudi odlaganje manjše količine plavin.

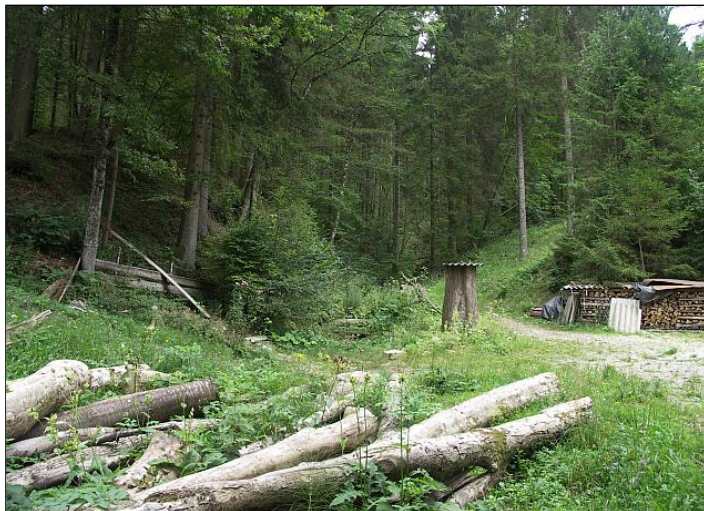
Slika 23: povirno območje desnega pritoka Jarešce na območju obravnavane lokacije

Desnemu pritoku se vidnejša struga izoblikuje šele v manjši depresiji v bližini obravnavanega objekta. Do tod vode dotekajo površinsko po posameznih dolinicah, na robu depresije pa je prisoten tudi manjši izvir.

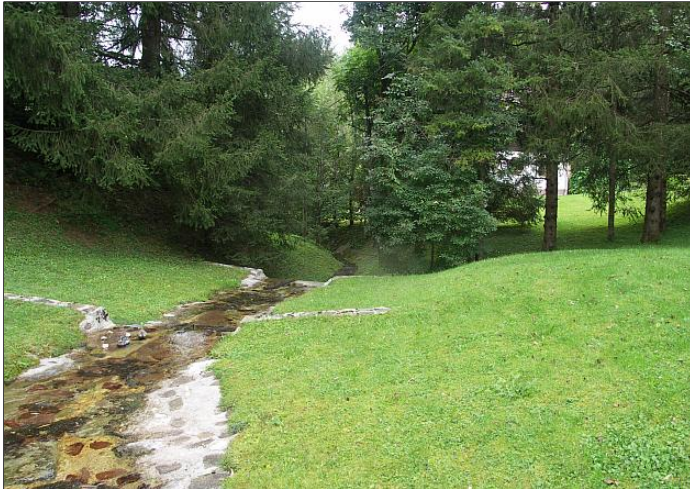
Nad obravnavanim objektom je izvedena manjša zaplavna pregrada z dvema dolvodnima stopnjama. Pod pregrado izvirajo vode, ki napajajo strugo. Nad pregrado poleg žive vode izgine tudi sama struga, ki je bila preoblikovana v travnik. V zaplavnem prostoru je viden nanos plavin zadnje visoke vode.

Slika 25: struga Jarešce s stopnjami na območju obravnavanega objekta (v ozadju)

Površina prispevnega območja Jarešce v prerezu obravnavanega objekta znaša  $1.8 \text{ km}^2$ , kar ob upoštevanju hidroloških karakteristik pomeni stoletni pretok okoli  $10 \text{ m}^3/\text{s}$ . Pri tovrstnem pretoku je možno predvidevati, da bo struga vzdolž objekta polna, del vod pa bi se lahko prelival na travnati plato ob objektu. Prelita bi bila tudi lokalna cesta na širšem območju prepusta pod objektom.

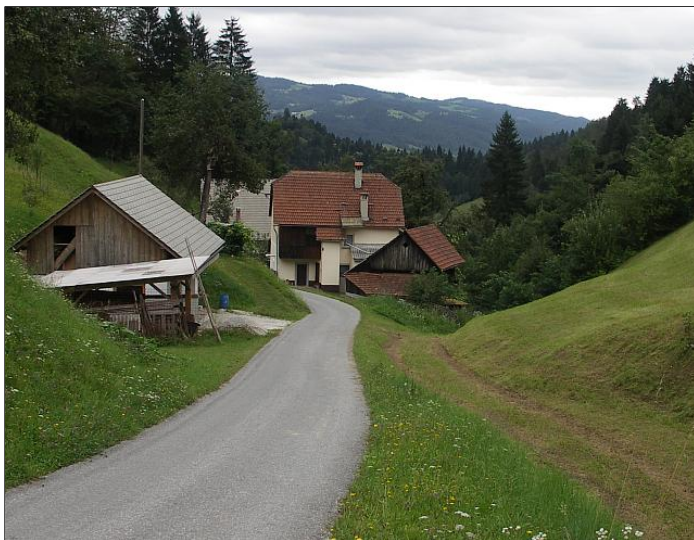
Slika 26: gorvodni vstop v zaselek na območju domačije More; desno struga Jarešce preoblikovan v poljsko pot

širšem območju domačije so na levem bregu 3 stanovanjske hiše ter več gospodarskih poslopij. Struga Jarešce je bila v času terenskega ogleda suha. Tik ob domačiji se struga nahaja več metrov globoko pod lokalno cesto (in pod domačijo), zato visoke vode ne predstavljajo neposredne nevarnosti. Največje težave ob visokih vodah se lahko pojavijo na zgornjem delu zaselka, kjer je struga Jarešce v dolžini nad 100 m preoblikovana v poljsko pot. Na skorajšnjem stiku poljske poti (struge) in lokalne ceste je struga

sorazmerno plitva in glede na pričakovane visoke vode ( $F=1 \text{ km}^2$ ;  $Q_{100}=6.5 \text{ m}^3/\text{s}$ ) je možno pričakovati, da bi le-te zatekale tudi na cesto. Po cesti pa bi nato lahko (sicer z majhno globino) dosegle vse objekte v zaselku. Na posameznih mestih, kjer bi se voda s ceste vračala nazaj v strugo, je pričakovati povečanje erozijskih pojavov.

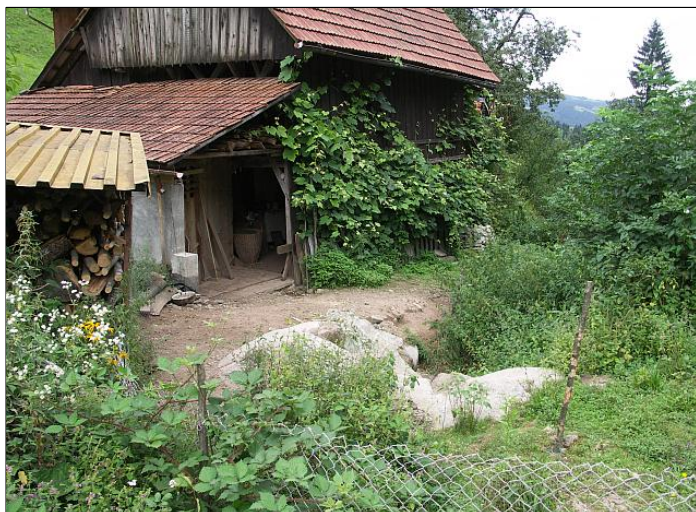
Slika 27: gospodarsko poslopje tik ob strugi

V primeru dogodkov z nižjo povratno dobo je poplavno ogrožen le gospodarski objekt tik ob strugi.
